B-Plan 6

Probenahme in Baggerschürfen und
Analytik von Mischproben gemäß LAGA
auf dem Gelände der
Brosch Automobile GmbH in
24589 Eisendorf, Hauptstraße 26

- Bericht -

GeoC GmbH

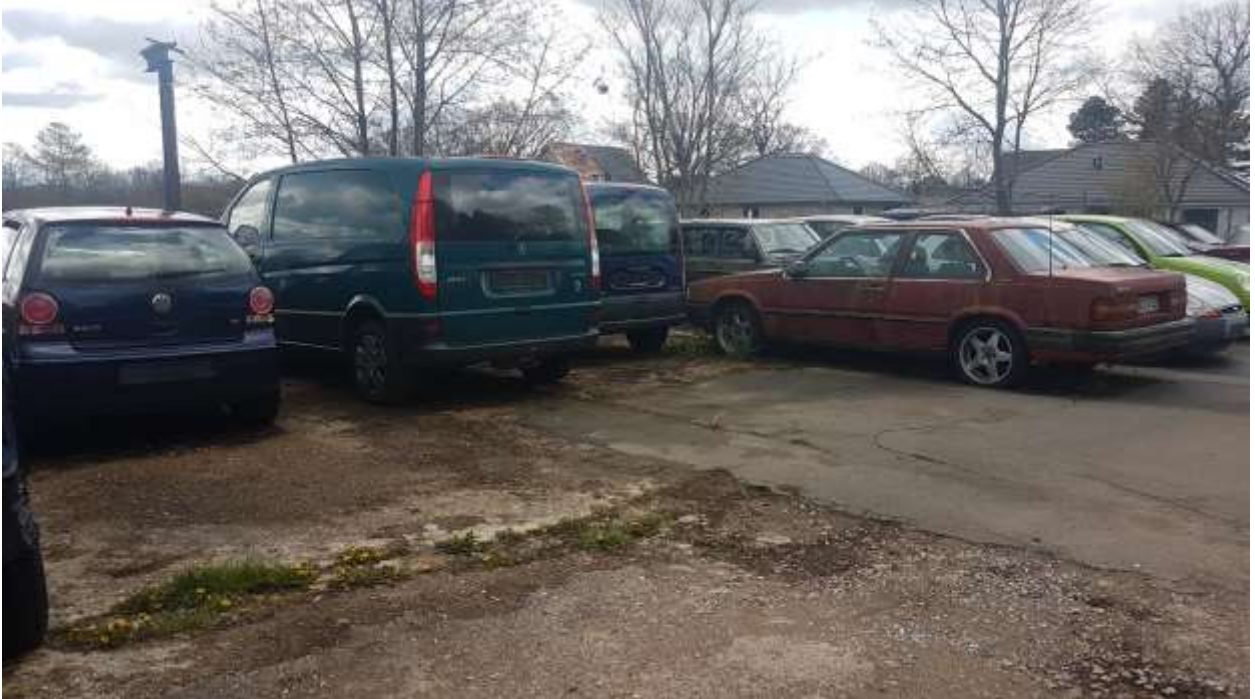
Abb. 1: Alt-Kfz im Bereich von Schurf S 1

In S 1, der nahe der abgestellten Alt-Kfz ausgeführt wurde, besteht die obere ca. 20 cm mächtige Schicht vornehmlich aus Betonbruch. Darunter folgt bis 60 cm uG ein aufgefülltes Gemenge aus Oberboden und gut gerundeten Mittel- und Grobkiesen. Von 60 bis 90 cm stehen aufgefüllte feinsandige Mittelsande an, die in geringem Umfang mit Rotziegelbruch vergesellschaftet sind.

Unterhalb des aufgefüllten Betonbruchs sind olfaktorische Auffälligkeiten zutage getreten. Hier war ein schwacher, unspezifischer aromatischer Geruch wahrnehmbar.

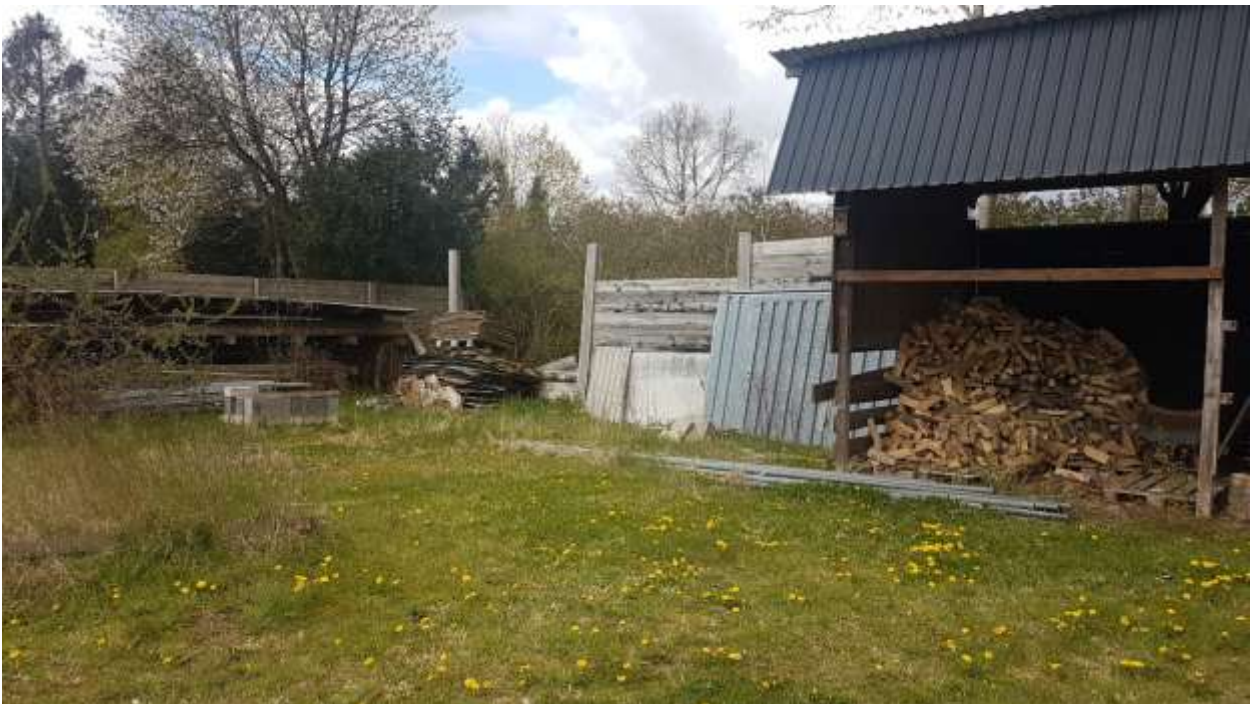
Abb. 2: Blick auf den südwestlichen Teil der Fläche im Bereich von Schurf S 6

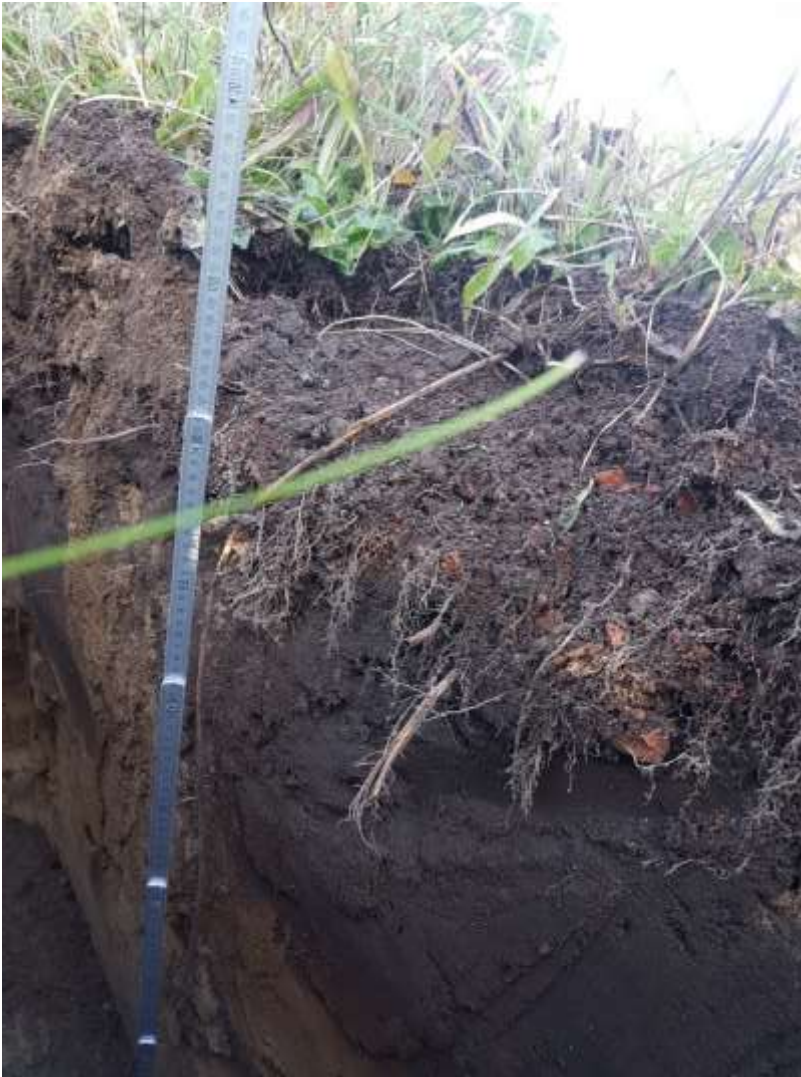
Abb. 4: Schurf 6

In Schurf S6 bestehen die oberen ca. 0,5 m aus aufgefülltem sandigem Oberboden mit ca. 20% Rotziegelbruch-Anteil. Im Liegenden folgt anstehender mittelsandiger Feinsand (Abb. 4).

S 6-1 (0,56 mg/kg TS), davon: Benzo[b]fluoranthen 0,1 mg/kg TM, Fluoranthen 0,16 mg/kg TS, Pyren 0,12 mg/kg TS und Benzo[a]anthracen 0,06 mg/kg TS.
